# 昆山张浦镇昆山惠盛实业有限公司“5·22” 一般机械伤害事故调查报告

2025年5月22日14时10分许，位于昆山张浦镇振兴西路750号的昆山惠盛实业有限公司发生一起机械伤害事故，造成1人死亡。

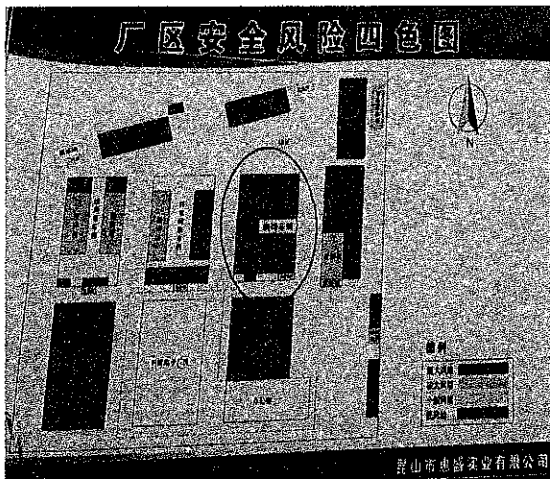
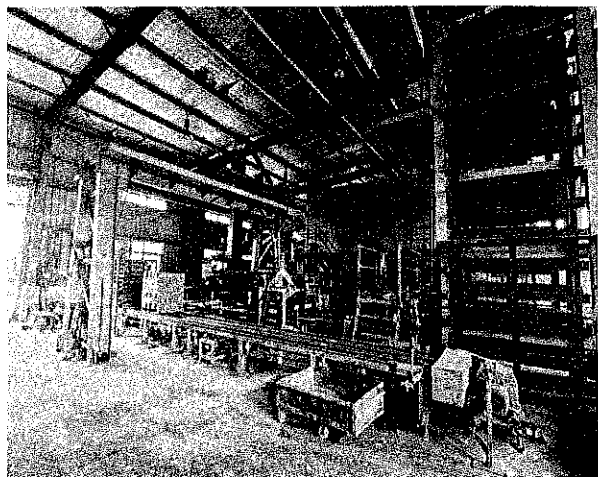
1. 事故发生位置为该公司厂区制砖车间的码垛机，现场设有码垛机、链式输送机、中控室等等。

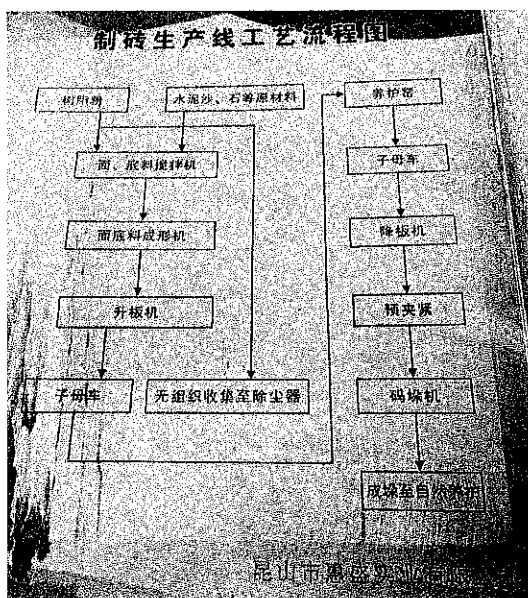
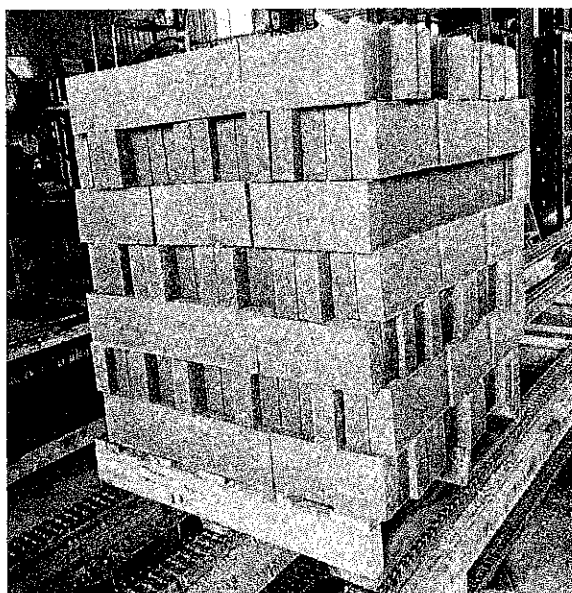
2. 事发现场勘查，制砖车间生产工艺及成品如下图。

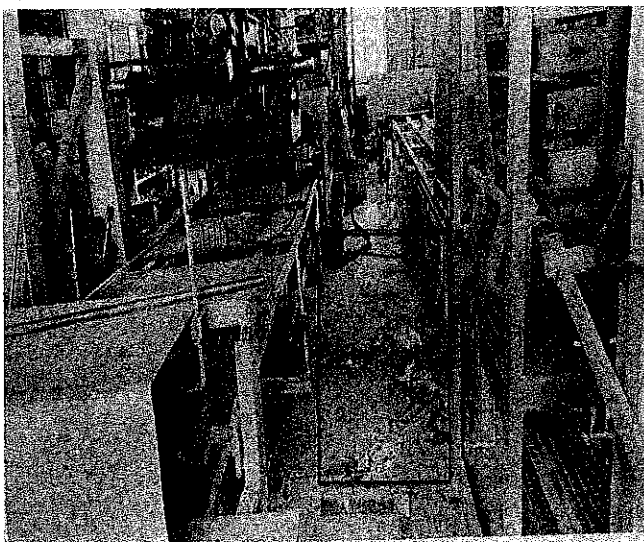
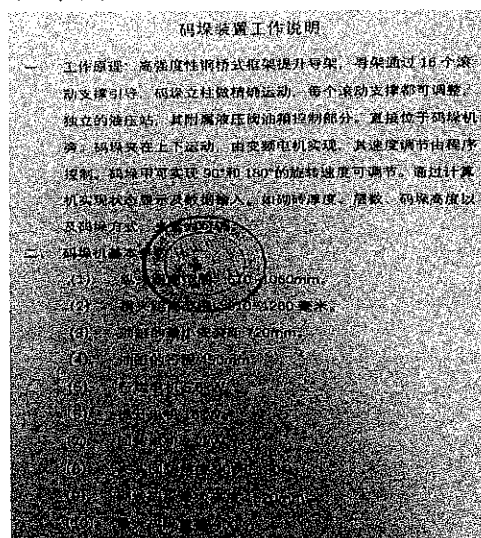
3. 通过询问了解到，码垛机上下行程约 1.5 至 2 米；事发现场勘查，事发后刘某某（死者）受伤倒地位置位于码垛机北侧；制砖车间相关设备均未设置声光报警联锁装置。

5. 事发现场邀请专家和涉事企业主要负责人等一同勘验，制砖车间相关设备存在未设置声光报警、链式输送机未设置防护装置、部分联锁装置处于拆除弃用状态等隐患问题。查阅相关资料，安全管理存在不全面现象。

1. 严格落实企业生产安全主体责任。昆山惠盛实业有限公司要牢固树立安全生产红线意识，进一步强化企业安全主体责任，切实履行安全管理职责；要全面排查检查整厂机械设备的安全隐患、连锁装置，时刻保证设施设备完整好用；要如实告知各岗位的安全风险和应对措施，要进一步强化管理人员和外来人员的安全意识，提高对潜在隐患风险的认识，严格督促从业人员执行操

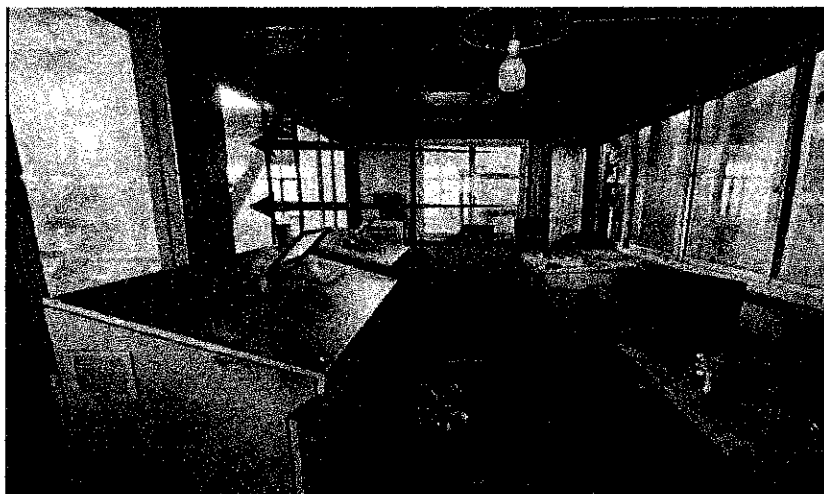
4. 事发现场勘查，控制室面向码垛机侧的观察窗被钢梯遮挡部分视线。
