# 昆山开发区鸿雁路北侧、丁香路西侧地块（F16 车间、F18 研发车间等）新建工程“4·27”一般物体打击事故调查报告

2025 年 4 月 27 日 13 时 50 分许，位于昆山开发区鸿雁路北侧、丁香路西侧（F16 车间、F18 研发车间等）地块建设项目工地发生一起物体打击事故，造成 1 人死亡。

昆山开发区鸿雁路北侧、丁香路西侧地块（F16 车间、  
F18 研发车间等）新建工程“4·27”  
一般物体打击事故调查组

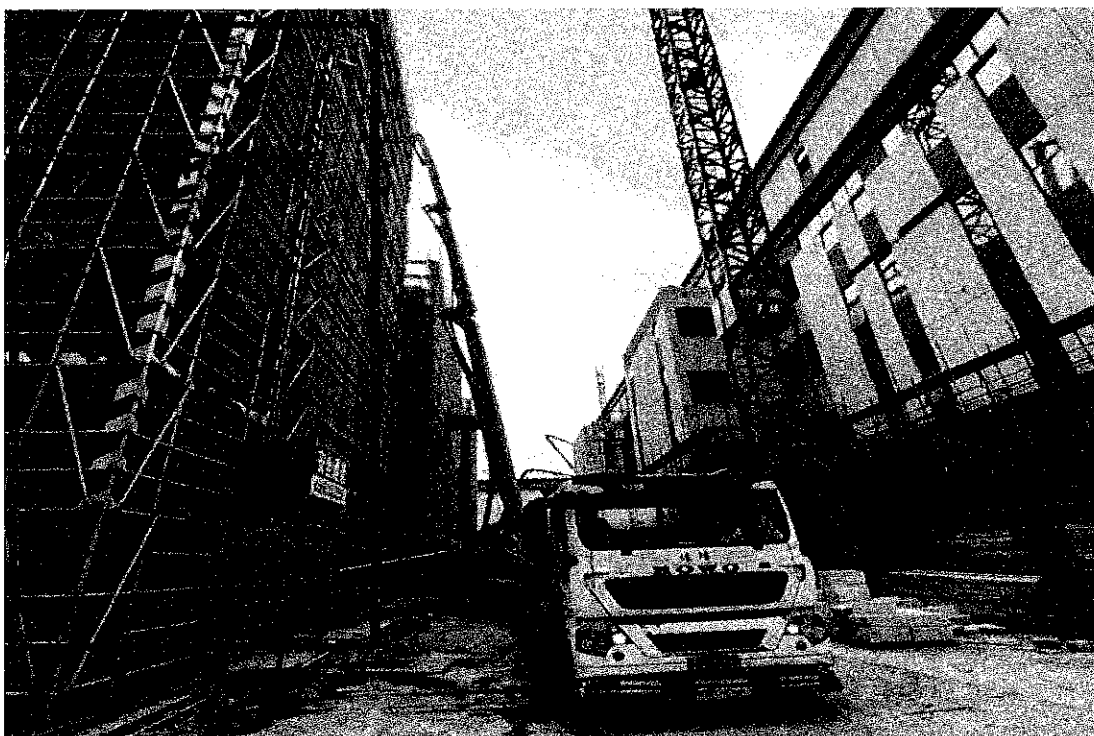
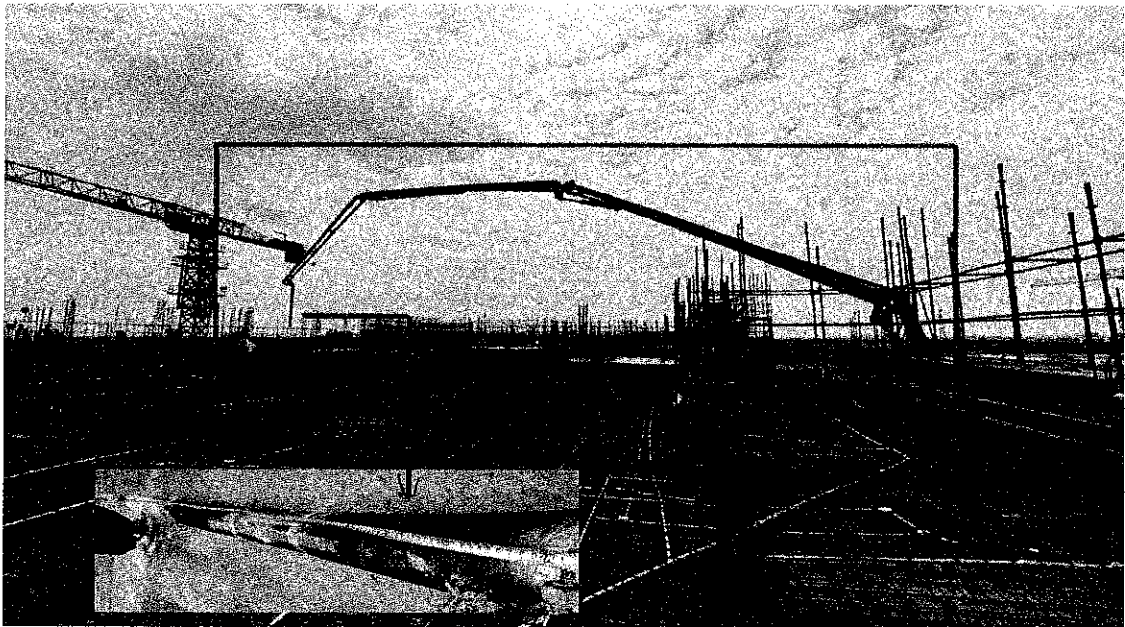
1. 经现场勘查，事故发生点位于F18栋研发办公楼顶层（6层）屋面9-13/A-H轴区域。

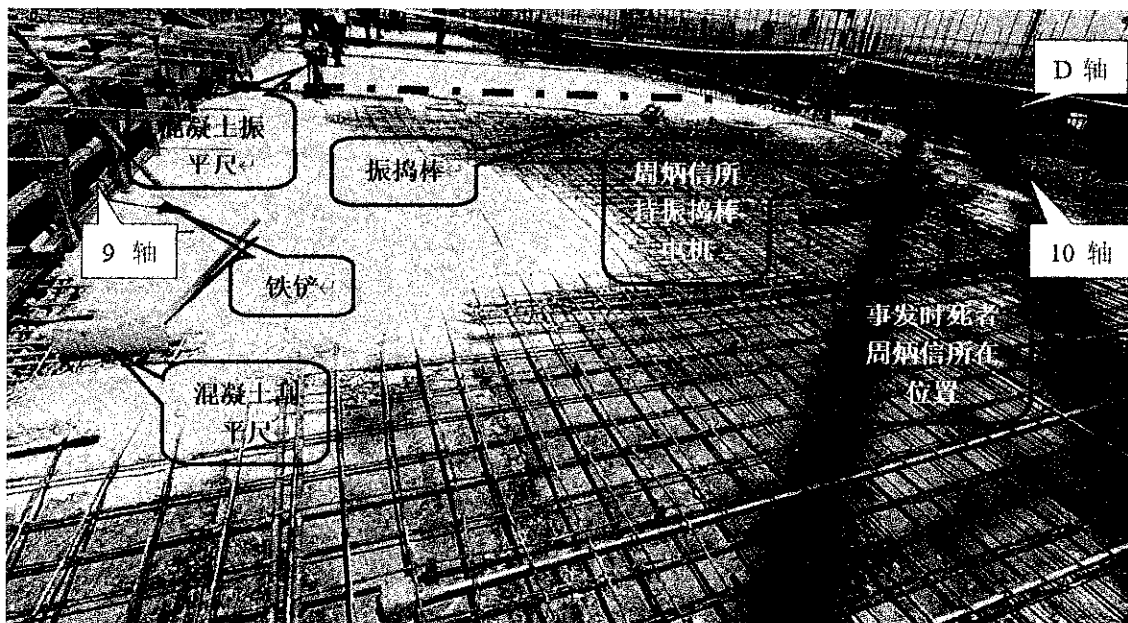
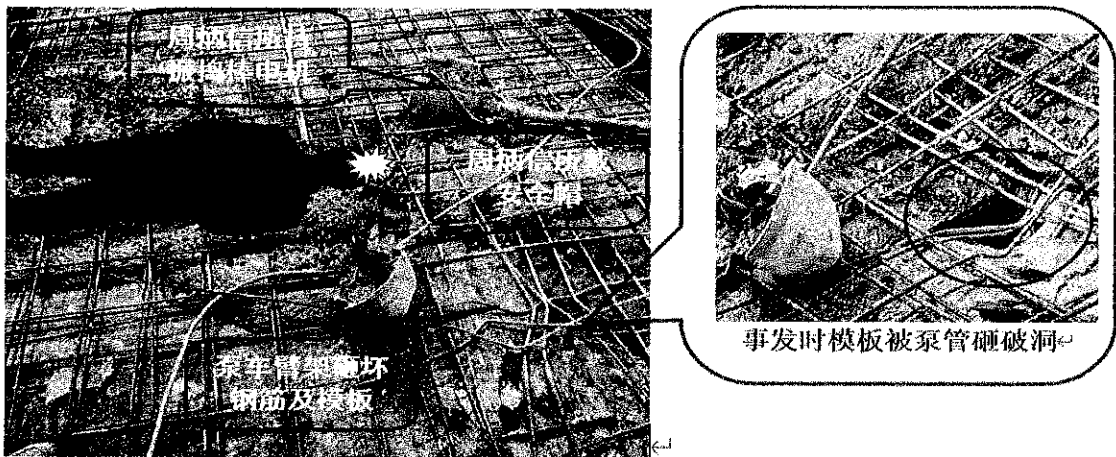
2. 现场技术勘查，涉事 F18 幢总高 6 层，在顶层屋面 9-10/C-D 轴区域：有 2 台混凝土振捣棒、1 台混凝土振平尺、1 把混凝土刮平尺、1 把铁铲；1 只黄色安全帽（死者周炳信所戴）左前方已开裂右侧凹陷；安全帽东侧约 0.3 米处屋面钢筋已扭曲变形，模板破损严重凹陷破洞，可见此处受到了泵车臂架泵管的剧烈撞击。

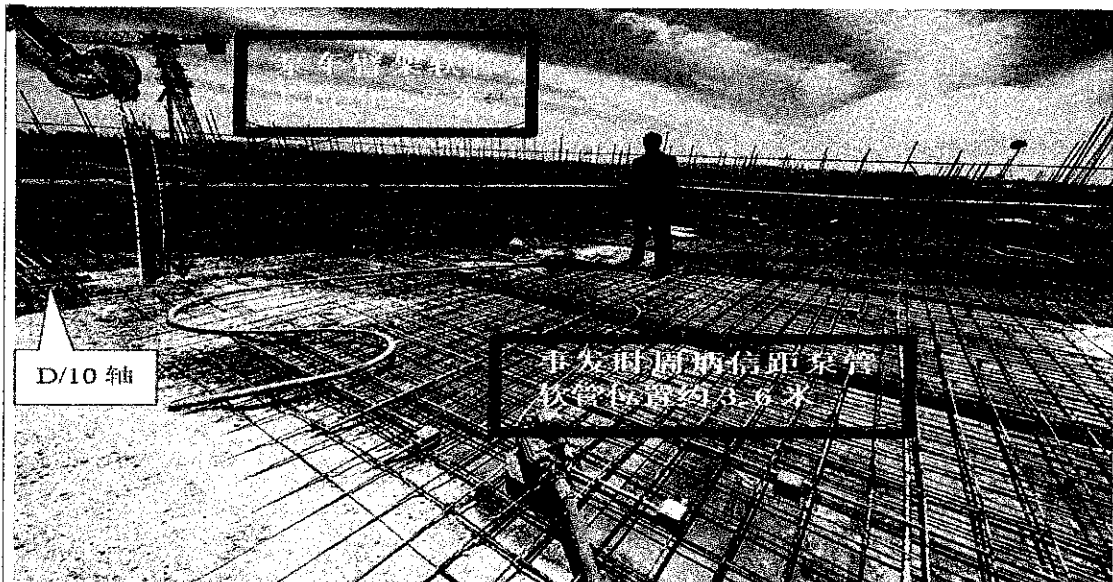
3. 死者与泵管位置关系情况：经现场查验和问询，事发时周某某（死者）所站位置，位于泵管软管混凝土输送点 D/10 轴附近西南侧约 3.6 米；经测量，泵管软管长度约 2.7 米，技术组分析，事发时周某某所在位置，处于泵管的软管半径外。

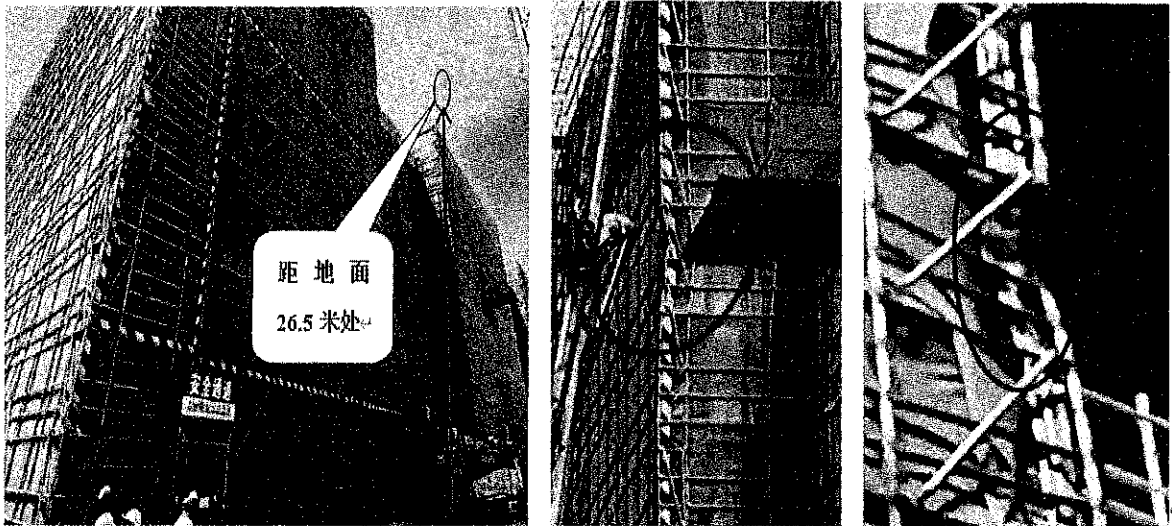
4. 现场技术勘查，F18 幢北立面脚手架转角位置高度约 26.5 米处，脚手架立杆明显向内变形凹陷，结合问询情况，事发时该处脚手架受到了泵车臂架的撞击，外脚手架破坏情况如下图。

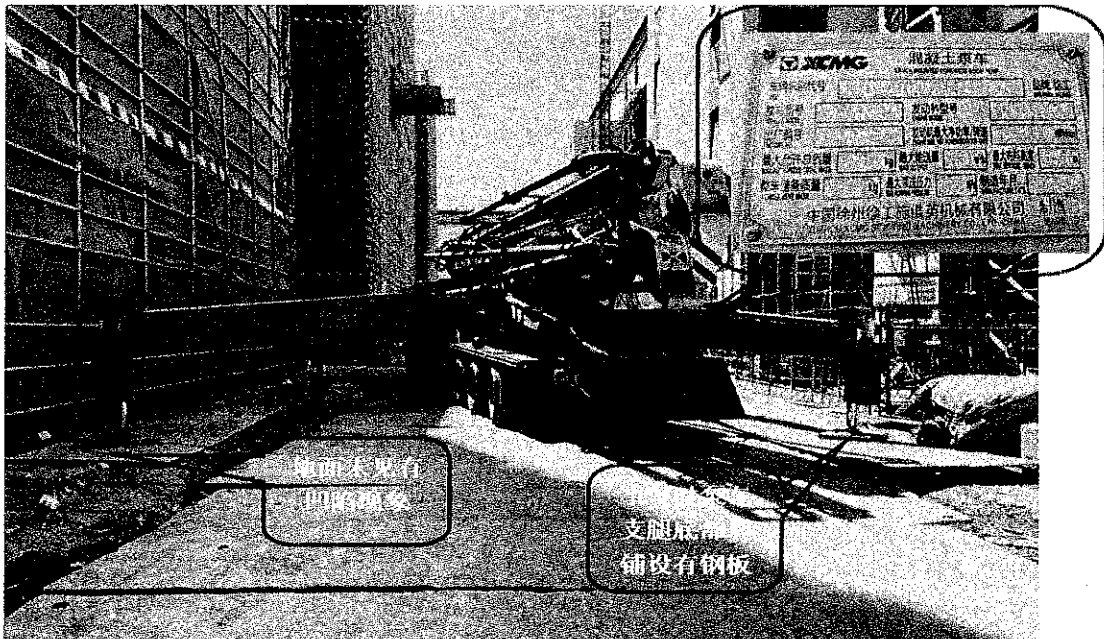
5. 现场技术勘查，涉事混凝土泵车情况：该车辆所属单位为昆山市佳玮混凝土有限公司，2023 年 4 月 14 日注册登记，牌号为苏 EWU513；车辆由徐州徐工施维英机械有限公司制造，2022 年 12 月 22 日出厂，其型号为 XZS5550THBZ，总质量 55000Kg，最大输送量 180m<sup>3</sup>/h，最大布料高度 68.1m，最大泵送压力 12.4Pm。事发时，泵车有入场检查，检查的意见为合格。

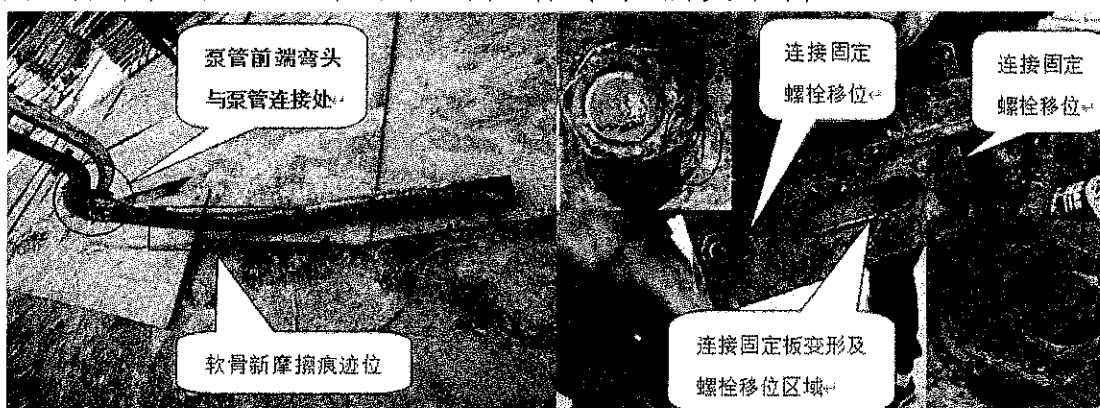
事发当日，混凝土泵车正常使用到第 9 车时，突发故障；事

发后，再次对泵车进行技术勘察：外观发现第6节泵管臂架前端弯头连接固定板有变形，固定螺栓明显移位，软管后半段区域有明显新的摩擦痕迹，可见泵管臂架前端受到过剧烈冲击；具体原因邀请技术专家团队分析后为：泵车内部的臂架传感器损坏致使智能臂架失效，或泵车内部元器系统偶发故障。

专家组认定：因泵车臂架传感器损坏致使智能臂架失效，或泵车系统偶发故障，导致臂架突发剧烈跳动，造成泵管在失控状态下，意外砸伤人员。

3. 加强安全事故警示教育工作。昆山市住建局要督促昆山市佳玮混凝土有限公司对所持有的泵车，邀请生产厂家技术人员上门进行维保并形成检维修机制；并举一反三，督促全市持有泵车的混凝土公司开展自检、维保和事故警示教育；市住建局、开发区管委会要将此次事故通报给辖区各工程参建企业，进行事故警示教育，督促相关企业要深刻吸取本次事故教训，举一反三，进一步强化对员工的事例警示、培训工作，切实落实“安全晨会”和“安全日志”等制度，对施工现场要加大巡查检查力度及频次，防止类似事故再发生。

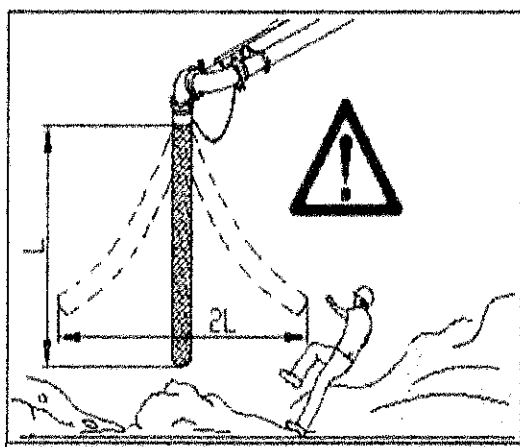
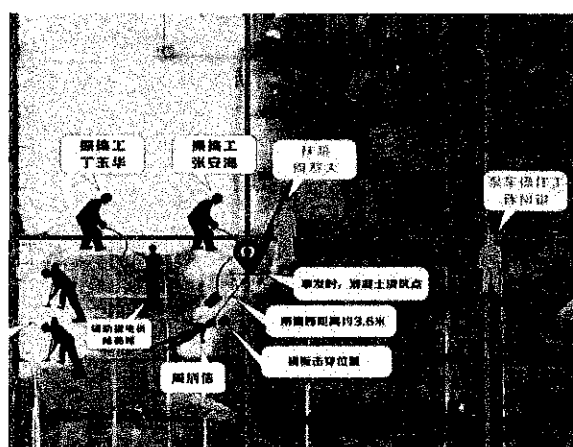
6. 通过笔录询问和技术分析，泵管前端长约 2.7 米，《建筑机械使用安全技术规程》规定：混凝土泵在开始或停止泵送混凝土前，作业人员应与出料软管保持安全距离，作业人员不得在出料口下方停留；根据《HB69V 混凝土泵车操作保养手册》要求，末端软管晃动的区域是危险区域，该区域范围是软管长度的 2 倍；现场勘察死者与泵管前端距离为 3.6 米，超出危险区域。

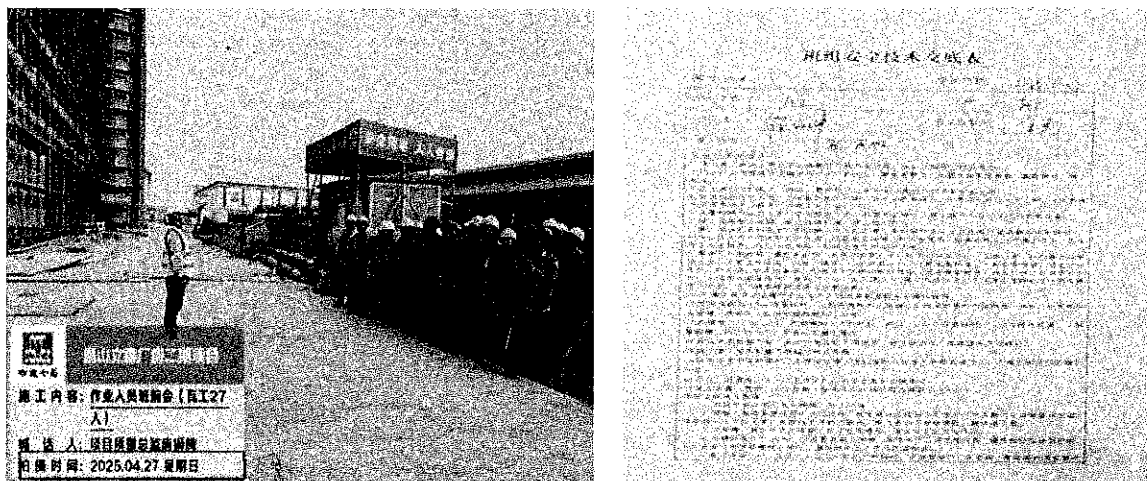
7. 经现场勘察和笔录询问，涉及人员的安全教育和安全防护用品发放均已开展：死者周某某于 2025 年 2 月 13 日进场并已按规定完成岗前三级安全教育培训和安全交底；项目部已按规定向周某某等工人发放安全带、安全帽有发放记录；4 月 27 日有项目晨会教育；事发时，周某某已按规定佩戴安全帽，安全帽检测合格。

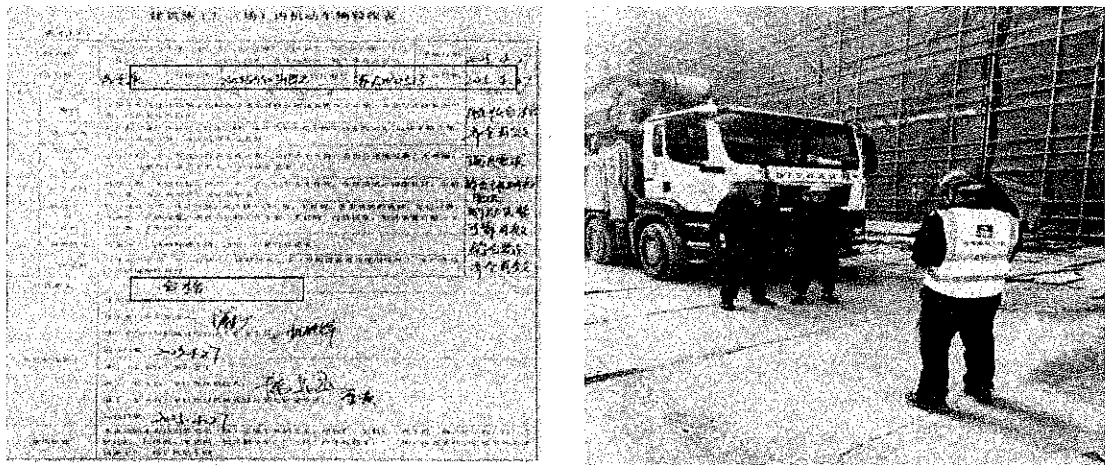
8. 事发泵车进场检查和人员交底情况。经查，2025 年 4 月 27 日上午 8 时许，该泵车进场后，施工单位对该车辆进行了进场查验和操作人员进行了简单安全技术交底；经查，2 名泵车操作人员陈某某、周某某均持有建筑混凝土泵操作工特种作业证书。
